# RAPPORT D'EXPERTISE

## AVANT ACQUISITION IMMOBILIÈRE

| Adresse du bien | 12 rue des Tilleuls<br>78100 Saint-Germain-en-Laye |
| Référence du dossier | <b>BVE-260912-SGL</b> |

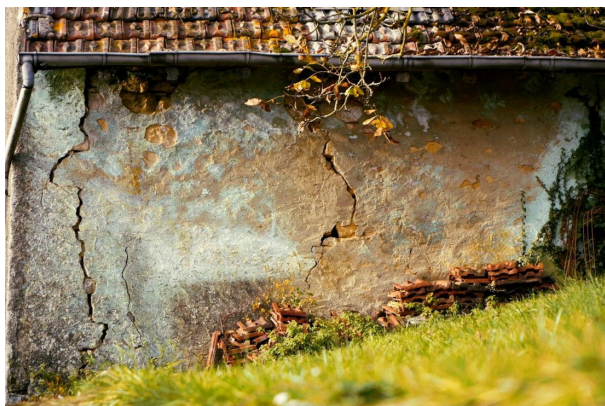
| Observations | <div><div>✗ Fissure fine inférieure à 0,2 mm</div><div>✗ Fissure ouverte supérieure à 2 mm, à caractère structurel</div><div>✗ Décollement d'enduit et épaufrures</div></div> <p>La façade sud présente une fissure oblique partant de l'angle de la baie du séjour, d'une ouverture de 2 à 3 mm, associée à des décollements d'enduit en pied de mur. Cette configuration est compatible avec un tassement différentiel ancien ; son évolution devra être vérifiée par la pose de témoins.</p> | | | | | |

Photo 2, Fissure oblique en angle de baie, façade sud

| Travaux à prévoir | <div><div>✗ Étude de structure avant tout traitement de la fissuration</div></div> <p>Pose de témoins de fissuration et relevé sur douze mois, puis reprise de l'enduit après stabilisation.</p> | | | | | |

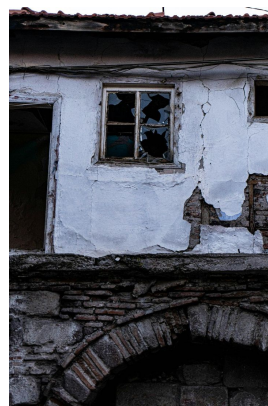
Photo 3, Décollements d'enduit en pied de mur

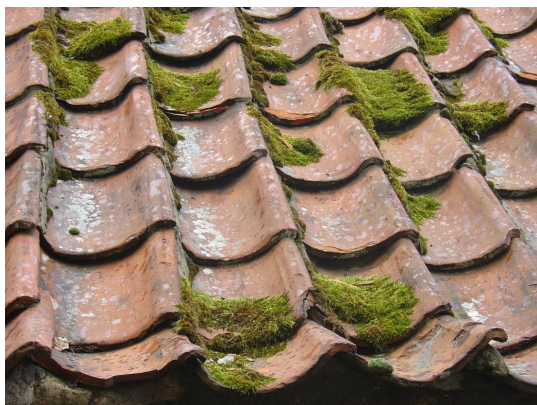
| Observations | <div><div>✗</div> Tuiles ou ardoises déplacées</div> <div><div>✗</div> Souche de cheminée fissurée ou à rejointoyer</div> <div><div>✗</div> Présence importante de mousses</div> <p>La couverture, d'origine, présente une présence importante de mousses et plusieurs tuiles déplacées sur le versant nord, observées depuis le sol. Le faîtage scellé au mortier montre des reprises anciennes. Une révision complète s'impose à court terme.</p> | | | | | |

Photo 4, Mousses et tuiles poreuses, versant nord

| Travaux à prévoir | <div><div>✗</div> Révision complète de la couverture</div> <div><div>✗</div> Démoussage et traitement</div> <p>Démoussage, remplacement des tuiles déplacées et reprise du faîtage. Réfection complète à prévoir à moyen terme.</p> | | | | | |
